Rapport

Oppdrag: **Elvefaret borettslag**
 Emne: **Fukt – bygningsdeler mot terreng**
 Rapport: **Tilstandsvurdering**
 Oppdragsgiver: **Elvefaret borettslag**
 Dato: **28. januar 1999**
 Oppdrag- / Rapportnr.: **10797-01**
 Tilgjengelighet: **Begrenset**

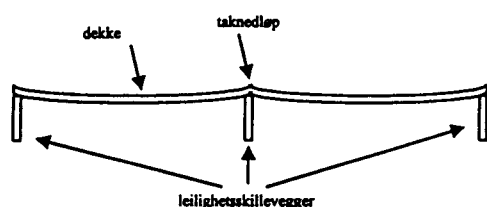
En del av beboerne har meldt om lekkasjer og fukt i tak. Ved befaring ble det målt høyt fuktnivå i tak i enkelte leiligheter.

Takene er bygd opp som flate tak, og har innvendige taknedløp. Regnvann ledes fra tak via taknedløp, innstøpt i leilighetsskillevegger, til et eget overvannssystem. Mange taklekkasjer de senere årene kan derfor ha sammenheng med plassering av sluk. Ved nedbøyning av dekket er det stor fare for at slukene ikke lenger ligger i takets laveste punkt, og at vannet ikke renner ned, men danner dammer på taket. Små utettheter i taktekkingen kan da føre til lekkasjer. Opplysninger fra vaktmester om vannansamling på enkelte tak bekrefter at dette kan være en årsak til lekkasjene. Se skisse under.

Alle takene bør undersøkes, og der det er behov for det må det bygges opp nytt fall (tilleggisoleres) og legges ny tekking. Dette er et arbeide som borettslaget er i gang med.
